Utilización de la termografía en el mantenimiento de plantas fotovoltaicas

Nota Técnica

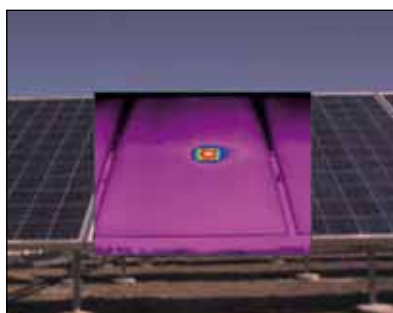
Panel fotovoltaico que presenta una celda defectuosa

temperaturas de la superficie de los objetos mostrados, en este caso los paneles fotovoltaicos, a través de una paleta de colores seleccionable por el usuario que presentará con diferentes colores las diferentes temperaturas, y por otro lado, una imagen de luz visible que facilite la identificación de los elementos. Gracias a la imagen térmica podremos ver el sobrecalentamiento de las celdas defectuosas tal como se puede apreciar en la imagen anterior.

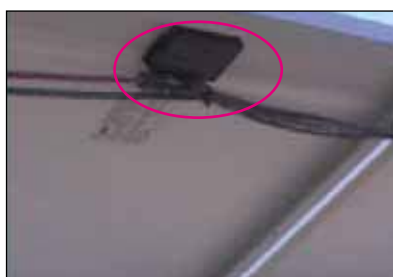
Caja de conexiones y diodos de protección

de las celdas, los módulos fotovoltaicos pueden incluir diodos de protección (bloqueo, anti-retorno o by-pass), los cuales van a disipar más potencia cuanto mayor sea el número de células defectuosas. Este calentamiento podrá ser detectado también con el uso de la cámara termográfica revisando el panel por el lado de las conexiones.

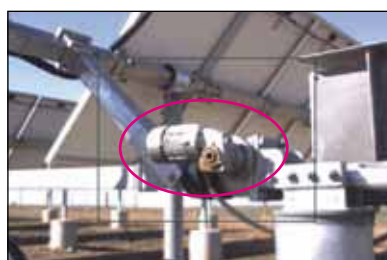
Verificación térmica de los motores del seguidor
